高さ・風と併せ「用具」による 三大災害の「墜落・転落」事故を考える。

～高所作業と「移動はしご」「脚立」「うま」等の労働災害について～

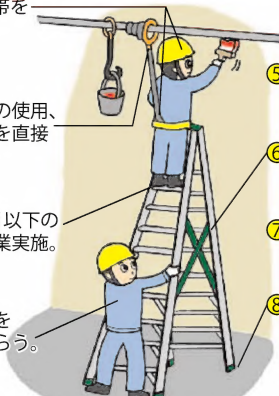
2m以上の脚立での作業のポイント

- ① 保護帽・安全帯を使用する。
- ② 安全ブロックの使用、または安全帯を直接掛ける。
- ③ 天板より3段目以下の踏み面での作業実施。
- ④ 補助者に脚立を支えてもらう。(転倒防止)
- ⑤ 脚立の転倒防止も行う。(補助者がいない場合)
- ⑥ 開き止め金具は確実にロックする。
- ⑦ 水平かつ堅固な床面に設置する。
- ⑧ 設置面の滑り止めゴム、キャップの取付け確認。
